# Los paraguas de hormigón armado de Asturias

## Revisión del estado actual y de los procesos patológicos por acción del agua, con propuestas de rehabilitación, de una tipología de cubierta singular

## Estudio sobre el estado actual del lavadero de Olloniego y soluciones a adoptar en orden a su recuperación total

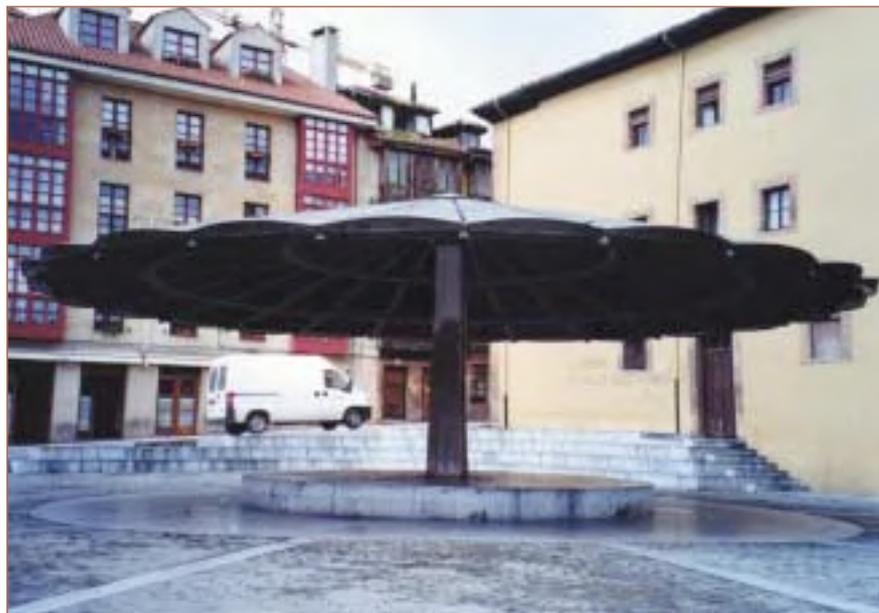
Una vez analizado el problema, el ingeniero Sánchez del Río encontró una solución de compromiso entre las funciones esperadas de la obra, las citadas disponibilidades económicas y sin lugar a duda, la estética; conviniendo que la solución más apropiada para tapar a las lecheras era un paraguas. Dando así lugar, a la construcción del mayor y más bonito, de la familia de los paraguas de hormigón armado del Principado de Asturias, que son objeto del presente trabajo (*foto 1*).

Foto 1. Vista del paraguas “de la Leche”, en Oviedo. La fotografía permite apreciar la sencillez formal de la estructura, así como la gran superficie que cobija.

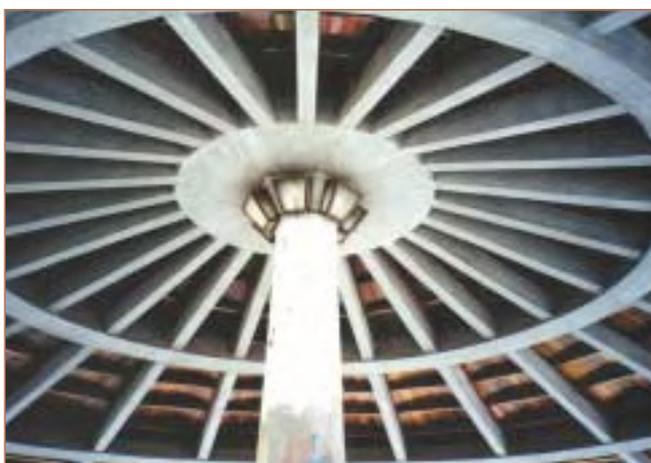
Como el lector puede apreciar, este paraguas carece de varillas–tornapuntas (*foto 2*), lo cual, en los años inmediatamente posteriores a su construcción dio lugar a comentarios que el mismo Sánchez del Río calificó como pintorescos, pues los

Foto 2. Entramado de la estructura portante, formado por dos vigas riostras circulares y las varillas que irradian desde la coronación del fuste.

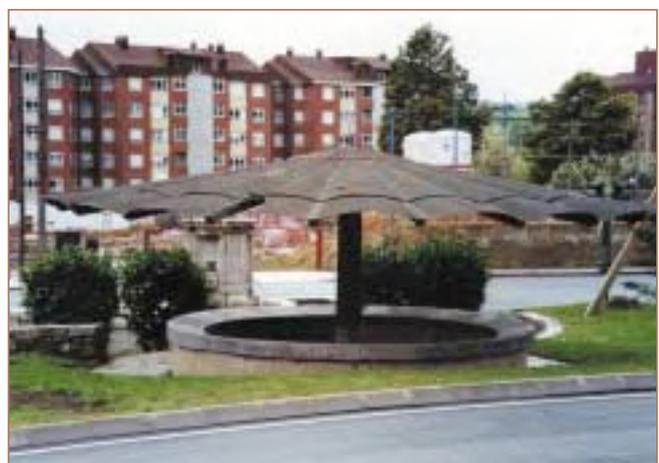
Está situado a unos 4 km de Oviedo, en dirección a Gijón por la carretera antigua, concretamente en la zona de Lugones (foto 3).

Foto 3. Vista del lavadero de la Corredoria, al fondo se distingue la fuente que en épocas pasadas le servía de abastecimiento.

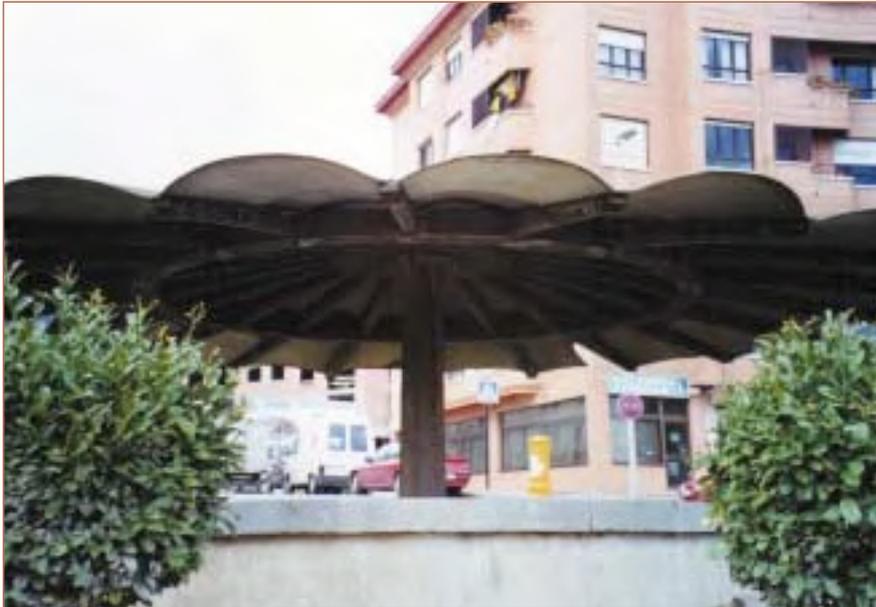
Como se puede apreciar en la foto 4, su estado de conservación es óptimo, después de haber sido sometido –años atrás– a una profunda rehabilitación, que ha permitido su recuperación total.

Foto 4. Otra vista del lavadero de la Corredoria; con anterioridad a su rehabilitación, el mástil llegó a estar sujeto únicamente por las armaduras longitudinales del mismo. Esta foto de la estructura portante del paraguas, da idea por sí sola del excelente trabajo realizado.

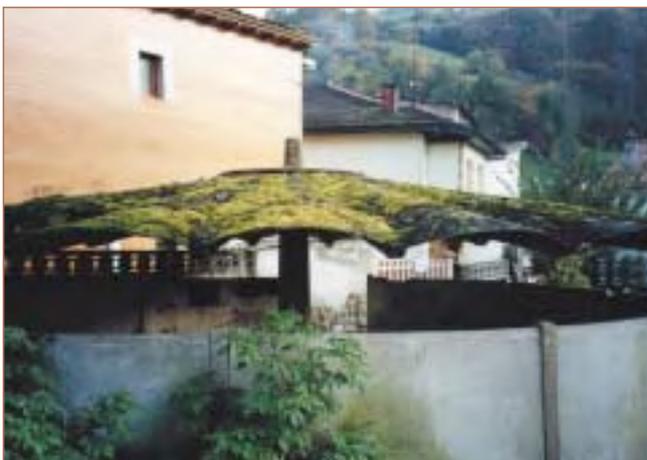
Se encuentra situado en el pueblo del mismo nombre, a unos 10 km de Oviedo por la Autovía de Campomanes (foto 5).

Los años transcurridos desde la citada fecha, así como la intensa humedad ambiente, han incrementado el deterioro del lavadero de Olloniego, en el que su estado actual se puede comprobar en la –ya mencionada– foto 5 y en la 6.

Foto 5. Lavadero de Olloniego, con su muro de cobertura lateral.

A la vista de lo citado, parece conveniente la recuperación de esta obra singular del municipio de Olloniego, no ya solo por su importancia en sí y por la conservación del patrimonio arquitectónico, sino por la integración de este lavadero y la parcela en la que se encuentra ubicado, como un pequeño parque para el disfrute de los vecinos del barrio.

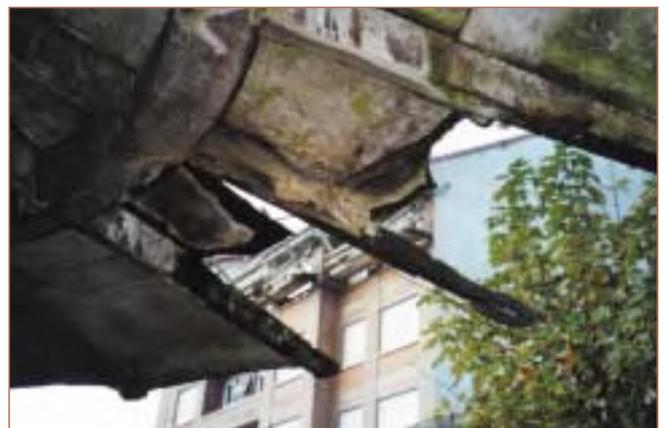
Foto 6. En esta fotografía, se pueden observar los severos daños producidos por la carbonatación sobre algunas varillas.

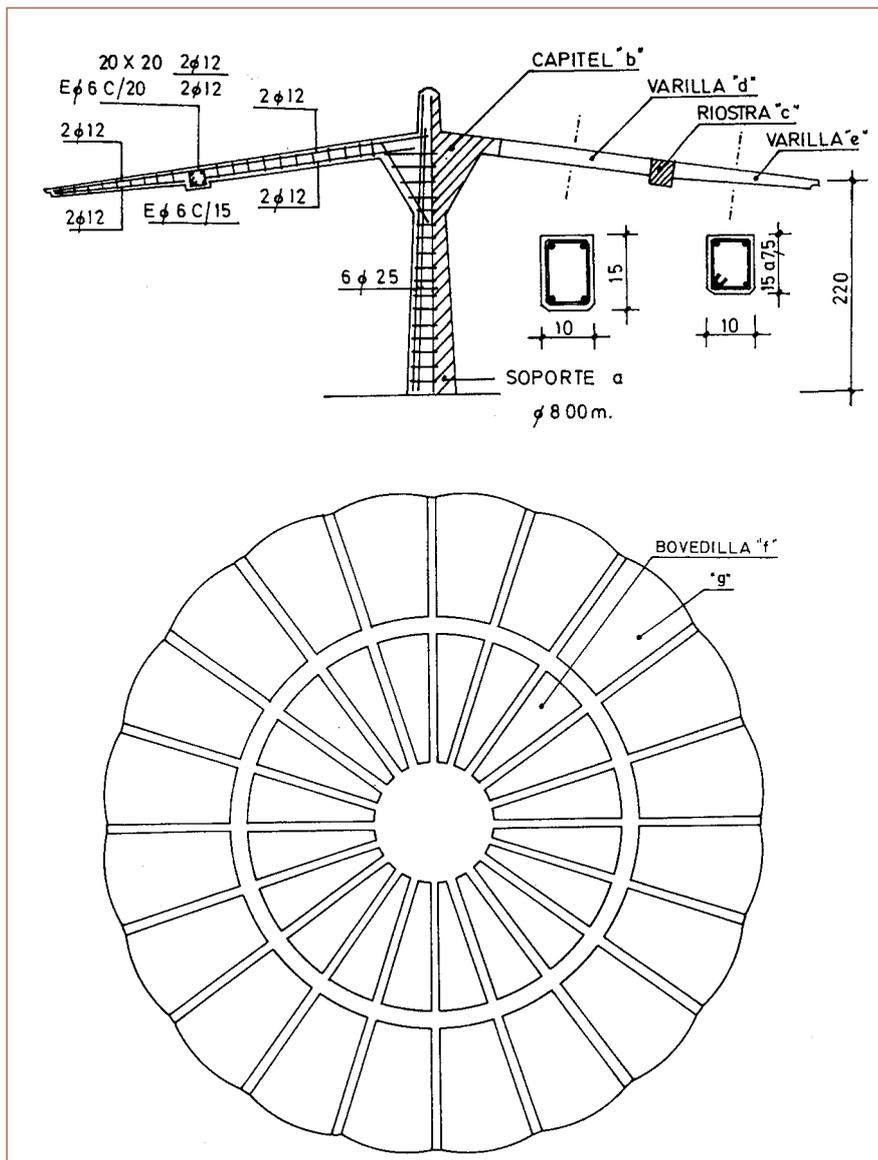
Figura 1.

La estructura está resuelta con un soporte central “a” de sección hexagonal variable empotrado en la cimentación y coronado por un capitel “b” del que irradian veinte voladizos a modo de “varillas”, enlazados entre sí por una viga riostra circular “c” de sección cuadrada, que divide en dos piezas “d” y “e” las citadas varillas (*figura 1*).

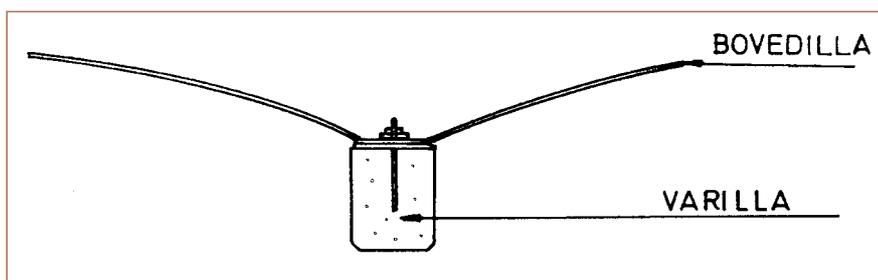
La cobertura o “tela” se ha solucionado con bovedillas de fibrocemento de dos tipos: unas centrales “f” de planta triangular y otras perimetrales “g” de planta trapezoidal (*figura 1*). Ambas se disponen atornilladas a las varillas a lo largo del canalón que conforman sobre aquellas (*figura 2*).

Figura 2. Detalle de disposición y unión de bovedillas sobre varillas.

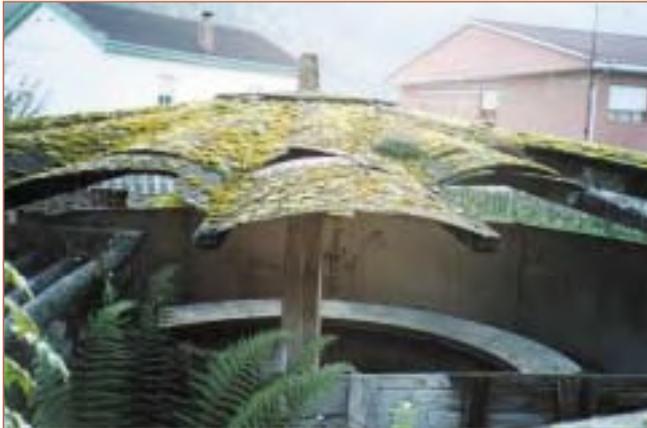
Foto 7. Lavadero de Olloniego. Se puede apreciar una porción del vaso, situado en el conorno de su base.

Como se puede apreciar en las fotografías, la totalidad de la cubierta y parte de la estructura portante, están cubiertas de musgos y líquenes, cuyo crecimiento se ve favorecido por la geografía del entorno de Olloniego, rodeada de montañas, razón por la que el número de horas de sol son menores (foto 7).

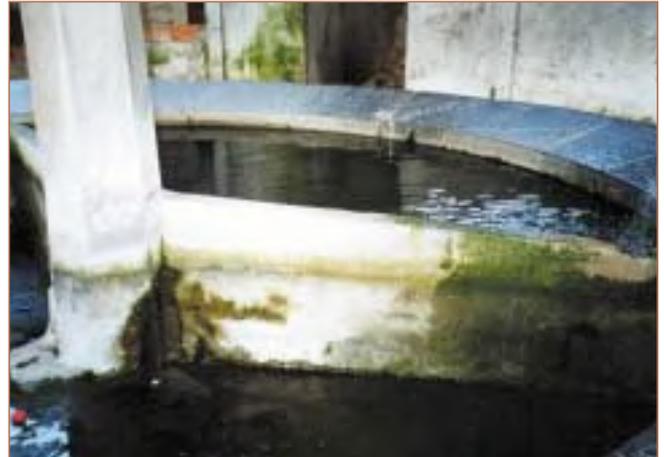
Foto 8. Empotramiento del mástil en la base, castigado por la humedad.

El soporte central se encuentra en buen estado, aunque castigado por la humedad en su base, como consecuencia de la contención del agua para las operaciones de lavado (foto 8).

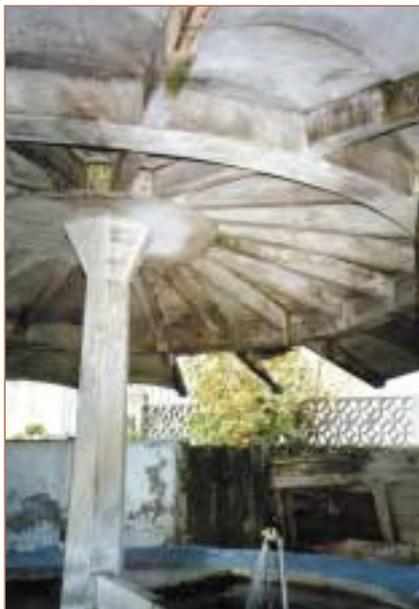
El estado del capitel que corona el soporte, viga riostra circular y las varillas centrales que unen ambos, es bastante bueno (foto 9).

Foto 9. Tanto la viga riostra, como las varillas centrales (que enlazan el capitel con la viga citada), se encuentran libres de carbonatación.

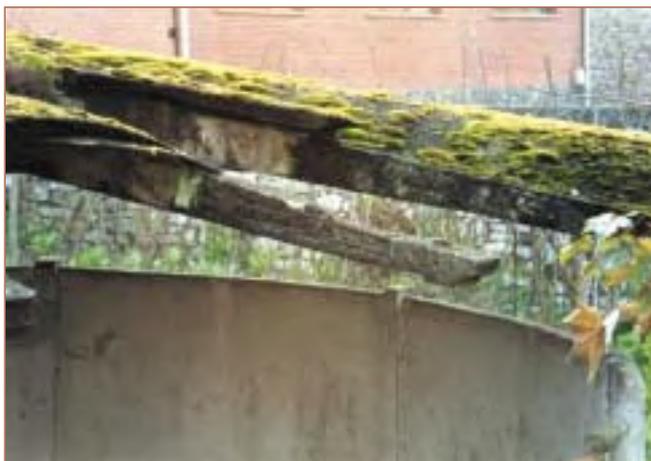
Al menos nueve de las varillas exteriores precisan ser reparadas. En las mismas se pueden apreciar sus correspondientes redondos al descubierto, como consecuencia de una carbonatación severa, lo que ha provocado la disgregación de parte de la masa de hormigón y la posterior corrosión de las armaduras, al quedar estas al descubierto (fotos 10 y 11).

Foto 10. Disgregación de la masa de hormigón en las varillas de la cobertura, debido a una carbonatación severa.

- Desmontaje de las bovedillas.
- Descarga de la estructura.
- Sustitución del hormigón deteriorado.

La ruptura de la continuidad del proceso de corrosión se obtiene tratando las armaduras con chorro de arena hasta dejar la superficie con brillo metálico.

Si la disminución de la sección de la armadura –como consecuencia de su corrosión y limpieza– es apreciable, puede ser necesario suplementar con nuevos redondos.

En el caso de que la zona afectada corresponda a la armadura de tracción de las varillas “e” en su unión con la viga riostra, puede ser necesario –según el caso– abrir una acanaladura para alojar en ella el redondo de continuidad.

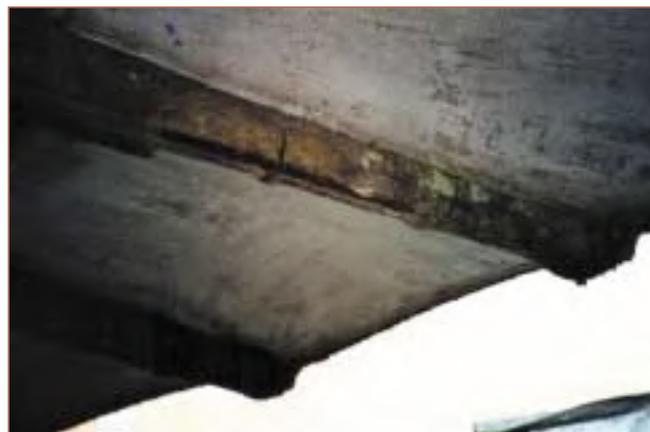
Foto 11. Otra vista de una de las varillas –que conserva intactas las bovedillas de su cobertura– atacada por la carbonatación. Se puede observar la oxidación en la armadura longitudinal y transversal al descubierto.

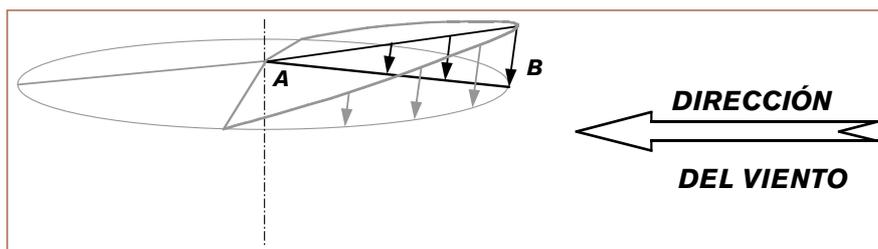
Figura 14. AB: generatriz citada que se considera soporta la carga máxima.

será máxima en la generatriz de esta superficie cónica (varilla del paraguas) que esté contenida en un plano vertical que a su vez contenga la dirección del viento. En las restantes varillas, esta solicitación irá disminuyendo progresivamente, hasta llegar a anularse en las que forman un ángulo recto con el citado plano vertical que contiene la dirección del viento; esta variación se supone lineal (*figura 14*).

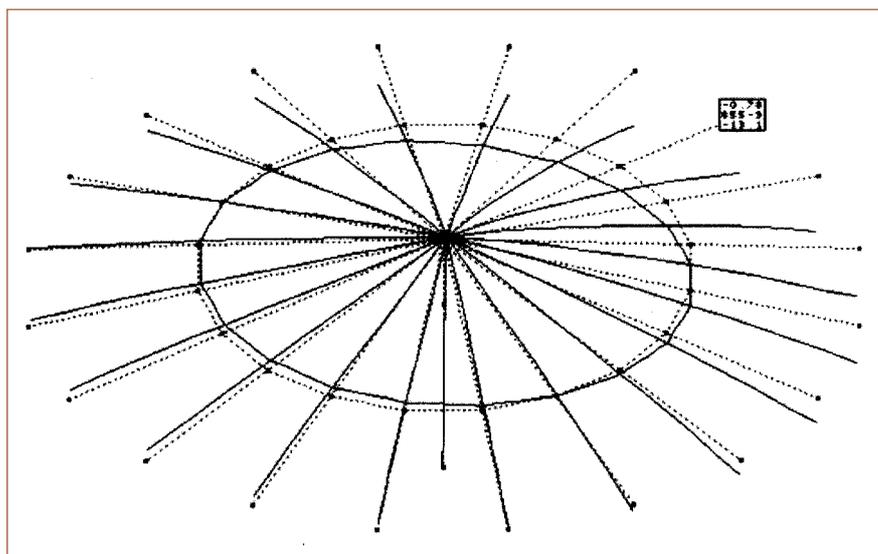
A continuación se muestran los resultados del cálculo; en la gráfica correspondiente a la deformada (*figura 15*) se puede apreciar que la deformación vertical de la varilla más cargada es de 13 mm, con lo que la relación luz/flecha es de  $L/f = 400/1.3 = 308$ , valor más que aceptable a efectos de E.L.S. para el uso de la estructura.

Figura 15. Deformada del esqueleto portante.

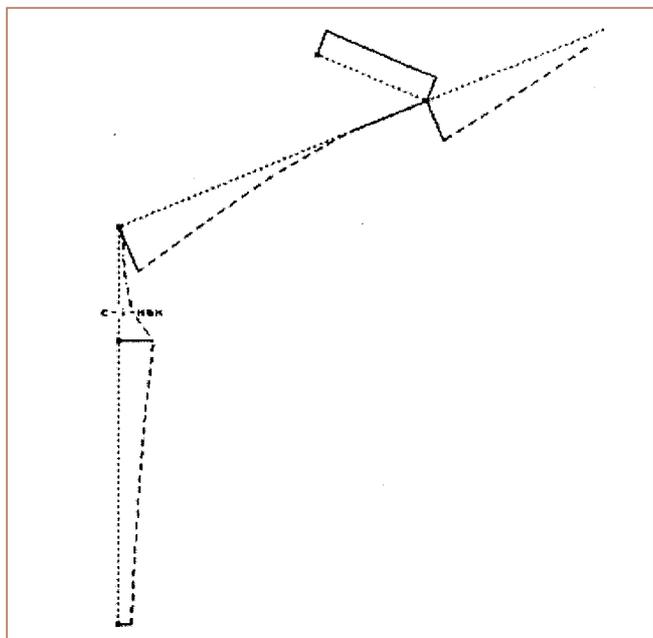
Figura 16. Tensión borde inferior, máx: -54.2 kp/cm<sup>2</sup>.

En las *figuras 16, 17 y 18*, se representan en una perspectiva parcial, los resultados de la comprobación de tensiones normales en secciones rectas de algunos elementos de la cubierta, como son la varilla más solicitada y uno de los segmentos de viga riostra solidarios a la misma, así como el fuste del paraguas. A la vista de los resultados de las tensiones normales de diseño, obtenidas en las secciones rectas de las varillas, se estima que –atendiendo a la época de construcción de la presente obra– las tensiones admisibles de los materiales empleados, tanto en el hormigón como en el acero, ofrecen todavía un margen de seguridad a todas

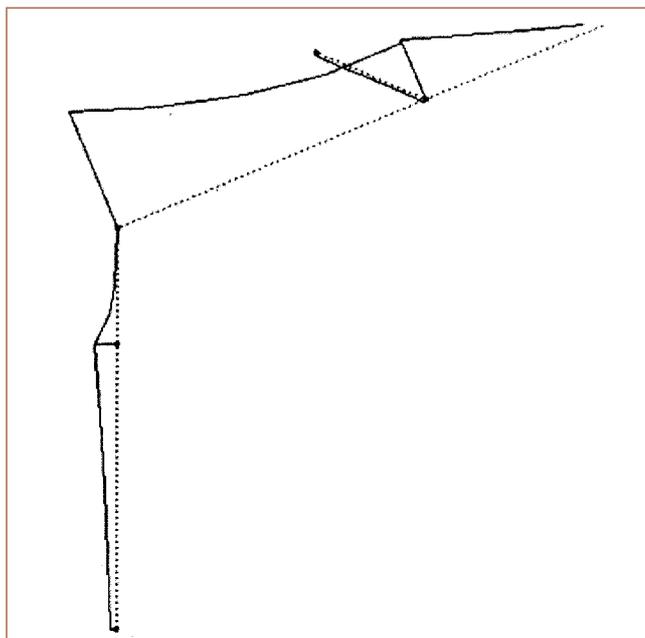
Figura 17. Tensiones en la armadura superior, máx: 1360 kp/cm<sup>2</sup>.

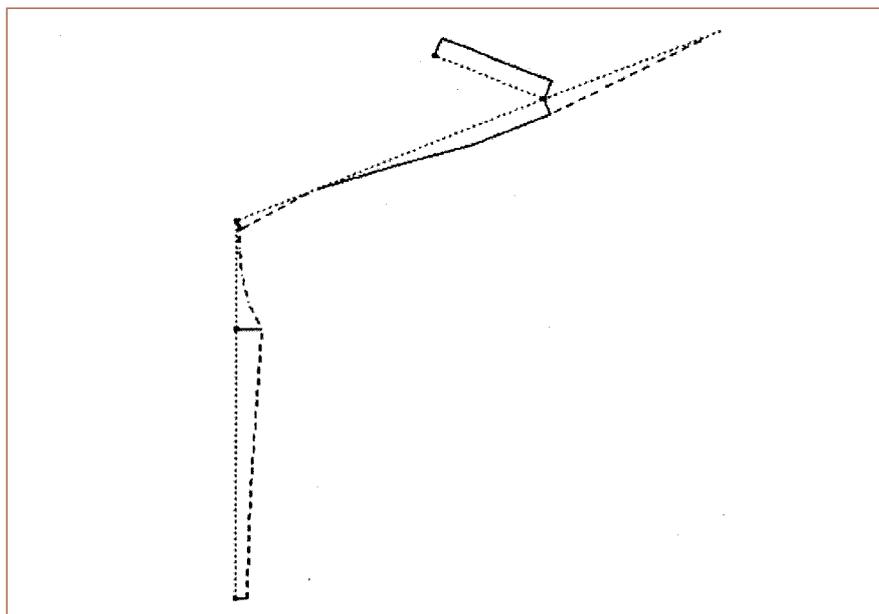
Figura 18. Tensiones en la armadura inferior, máx: -278 kp/cm<sup>2</sup>.
